Résumé de l'expertise n° 22/0291/FRC

Adresse : **88 RUE GEOFFROY PERRET**

Commune : **30210 REMOULINS**

Numéro de dossier : 22/0291/FRC
Date du repérage : 19/05/2022

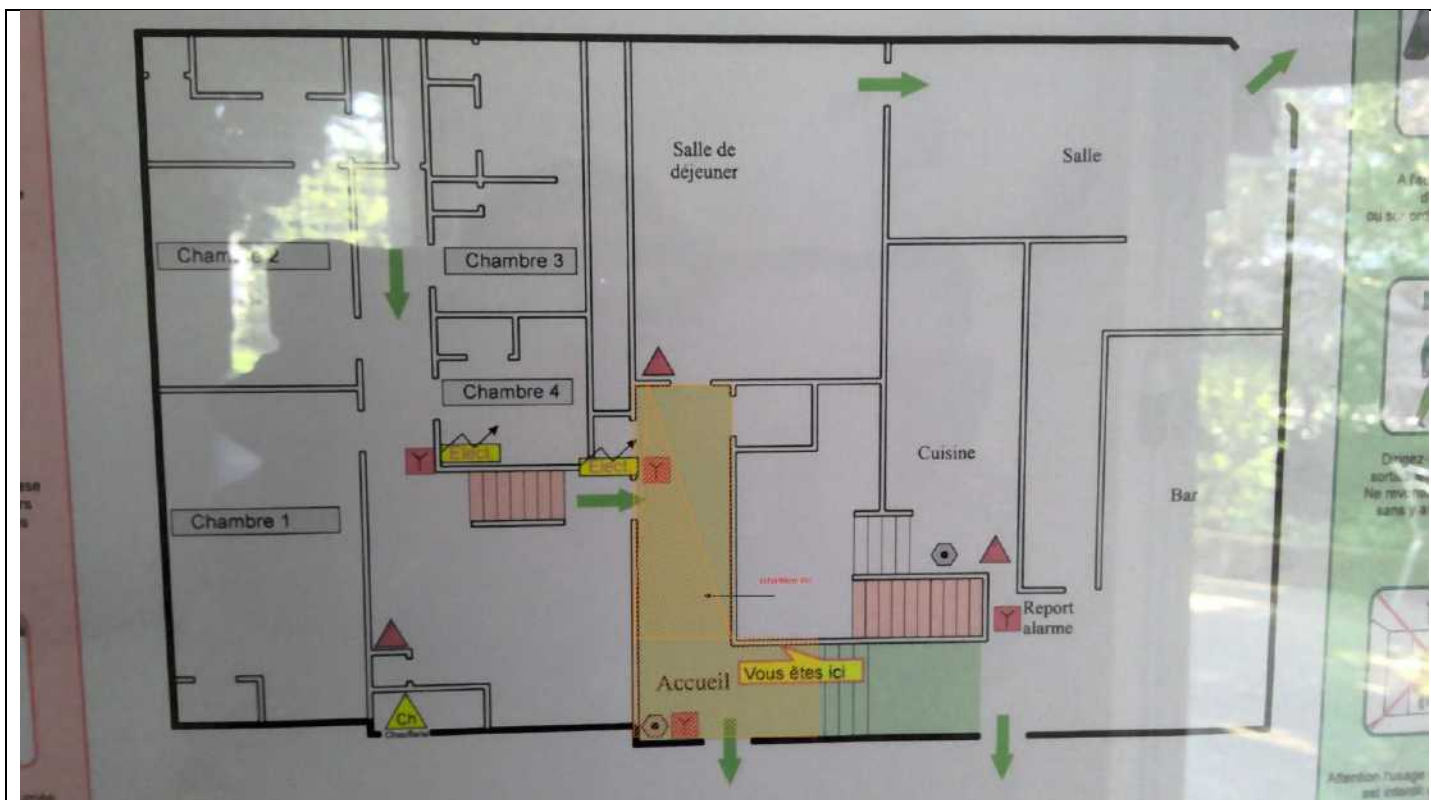
7.1 - Annexe - Schéma de repérage

Conduit en fibro-ciment		Dalles de sol	<p>Nom du propriétaire : SCI LES 4 H Adresse du bien : 88 RUE GEOFFROY PERRET 30210 REMOULINS</p>
	Conduit autre que fibro-ciment		Carrelage	
	Brides		Colle de revêtement	
	Dépôt de Matériaux contenant de l'amiante		Dalles de faux-plafond	
	Matériau ou produit sur lequel un doute persiste		Toiture en fibro-ciment	
	Présence d'amiante		Toiture en matériaux composites

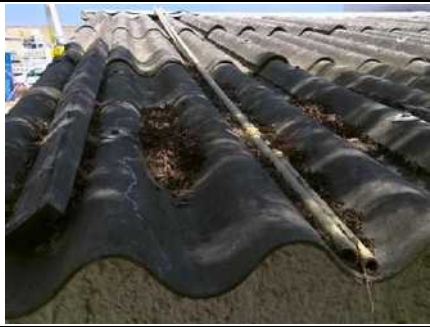
Photo n° PhA001
 Localisation : Extérieur - Local
 Ouvrage : Substrats et revêtements
 Partie d'ouvrage : Parties accessibles
 Description : Plafond - panneaux fibro-ciment
 Localisation sur croquis : 001

Localisation	Identifiant + Description	Conclusion (justification)	Etat de conservation** et préconisations*	Photo
Extérieur - Local	<p>Identifiant: 22/0291/FRC/ZPSO-001 Description: Plafond - panneaux fibro-ciment Composant de la construction: Substrats et revêtements Partie à sonder: Parties accessibles Localisation sur croquis: 001</p>	Présence d'amiante (sur jugement de l'opérateur)	<p>Matériau dégradé (étendue ponctuelle)</p> <p>Résultat AC1**</p> <p>Préconisation : Il est recommandé de réaliser une action corrective de premier niveau.</p> <p>Recommandation : Prévoir la dépose et l'évacuation des matériaux amiantés par un professionnel du désamiantage</p>
