Etat des risques et pollutions

Réalisé en ligne* par	EURL CARPENTIMMO
Numéro de dossier	20/0750/FRC
Date de réalisation	19/05/2022

Localisation du bien	86 RUE GEOFFROY PERRET 30210 REMOULINS
Section cadastrale	000 AM 322
Altitude	26.57m
Données GPS	Latitude 43.938887 - Longitude 4.569564

Dossier Technique Immobilier

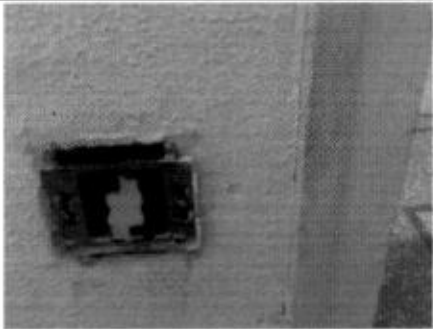
<p>Photo PhEle002 Libellé de l'anomalie : B7.3 a L'Enveloppe d'au moins un matériel est manquante ou détériorée. Remarques : Présence de matériel électrique en place dont l'enveloppe présente des détériorations ; Faire intervenir un électricien qualifié afin de remplacer les matériels présentant des détériorations</p>

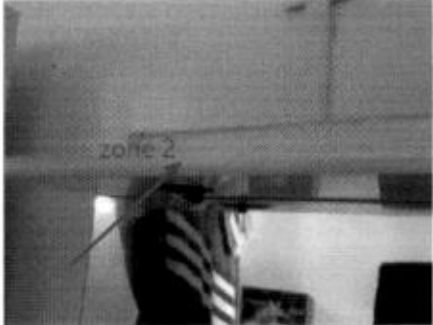
<p>Photo PhEle003 Libellé de l'anomalie : B6.3.1 a Local contenant une baignoire ou une douche : l'installation électrique ne répond pas aux prescriptions particulières appliquées à ce local (adéquation entre l'emplacement où est installé le matériel électrique et les caractéristiques de ce dernier - respect des règles de protection contre les chocs électriques liées aux zones).</p>
